SANIERUNGSFEHLER ANGINA TEMPORIS

Michael Probst

Teil 8

AUF BIEGEN UND BRECHEN

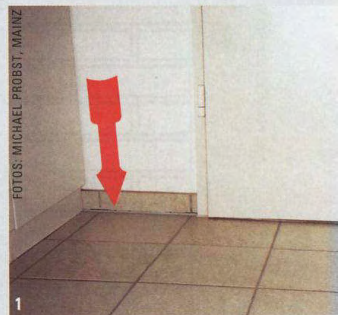
1
Auf die schiefe Bahn gekommen

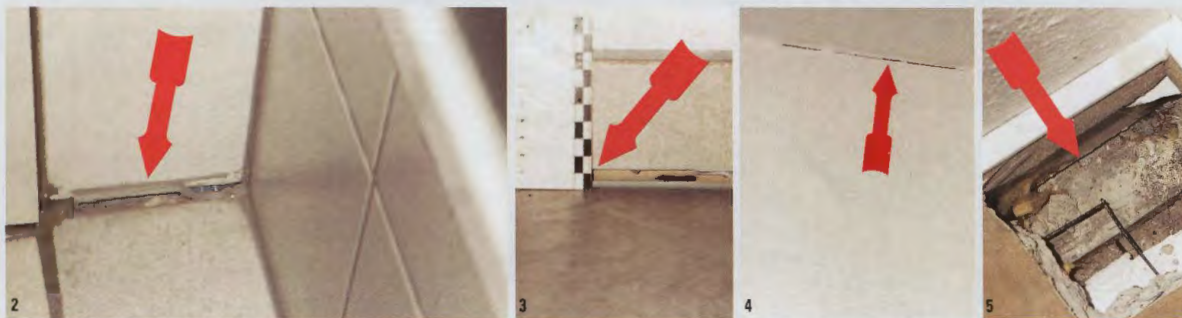
Und so kam, was kommen musste. Nach Bezug der Dachgeschosswohnungen montierten die Mieter horizontale Abrisse und breite Spalten zwischen den Fußbodenaufbauten,

die in Form schwimmender Estriche neu eingebracht wurden, und den neuen Metallständerwänden beziehungsweise den daran befestigten Sockelfliesen/-leisten. In den Nassräumen führte dies zu den obligatorischen Abrissen der elasto-plastischen Fugenmassen zwischen Boden- und Sockelfliesen, in den übrigen Räumen stellten sich bis zu 30 mm hohe Spalten zwischen dem Teppichboden und den Teppichsockelleisten ein, vereinzelt waren auch feinere Abrisse zwischen den oberen Wandanschlüssen und den Decken zu verzeichnen.

2
Der klassische Keilfugenabriss

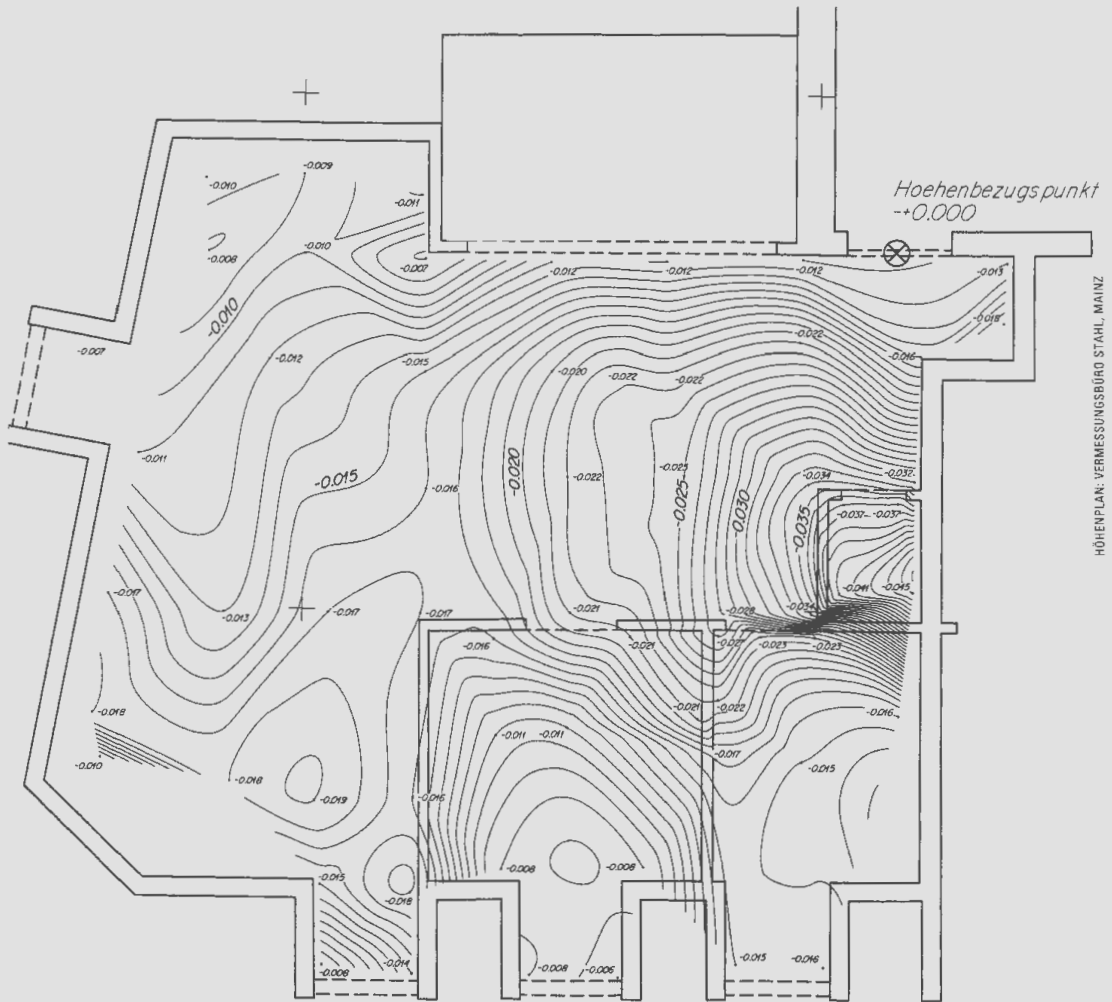
HÖHENPLAN: VERMESSUNGSBÜRO STAHL, MAINZ

Um eine präzise Schadensanalyse erarbeiten zu können, wurde in den Dachgeschosswohnungen von einem Vermessungsingenieur ein Höhennivelllement der Fußbodenflächen durchgeführt und die Ergebnisse in einem Höhenplan festgehalten, in dem wegen der guten Anschaulichkeit - einer Landkarte vergleichbar - Höhenlinien eingetragen sind. Betrachten Sie sich nun den abgebildeten Höhenplan: Man erkennt an der Verdichtung der Höhenlinien, dass sich die größte

Fußbodenabsenkung mit bis zu -45 mm eingestellt hatte, wobei der Höhenbezugspunkt mit $\pm 0,00$ im Bereich einer Wohnungseingangstür lag. Kurzum und nicht zu übersehen: Es liegt eine klassische Verformung der so arg gebeutelten Deckenkonstruktion vor. Was ist geschehen? Genau dort, wo die maximale Absenkung eingetreten ist, werden die aus der umgebauten Dachkonstruktion resultierenden, gebündelten Vertikallasten über Holzpfosten in die darunter liegende Holzständerwand des Obergeschosses geleitet, von dort aus zunächst in eine im Erdgeschoss befindliche Stahlstütze, dann auf eine vorhandene Massivwand im Kellergeschoss, die mit Stahlverstärkungen versehen werden musste. Das heißt also, die Vertikallasten führen zunächst zu einem Kriechen der Stützen und Pfosten. Betrachtet werden muss jedoch die Komplexität der Gesamtkonstruktion. Die Holzbalkendecken sind nämlich im Bereich abgebrochener tragender Wände mit einer Vielzahl von Unterzügen aus Stahlträgern und Stahlbeton unterfangen. Dieser massive Eingriff in die Bausubstanz wurde notwendig, um die Bankräume im Erdgeschoss so großzügig wie möglich zu halten. Es sind also verformungsfreudige Deckenflächen entstanden, die die Wurzel allen Übels sind.

Fußbodenflächen einer Dachgeschosswohnung, Höhenplan

Die beschriebene Situation ist optisch beeinträchtigender als konstruktiv bedenklich. Ein aufwendiger Eingriff in die Bausubstanz ist nicht erforderlich, weil die Deckenverformungen mit Sicherheit nach einigen Jahren der Nutzung abgeklungen sind und sich auch die Dämmplatten ihrer Last gebeugt haben. Man wird die Spalten schließen und die nach der Mängelbeseitigung verbleibenden unzulässigen Ebenheitstoleranzen der Fußböden mit einer Minderung abgelenken.
