Michael Probsts Bautherapie

Teil 9: Sanierung einer Eissporthalle, Einführung in die Problematik

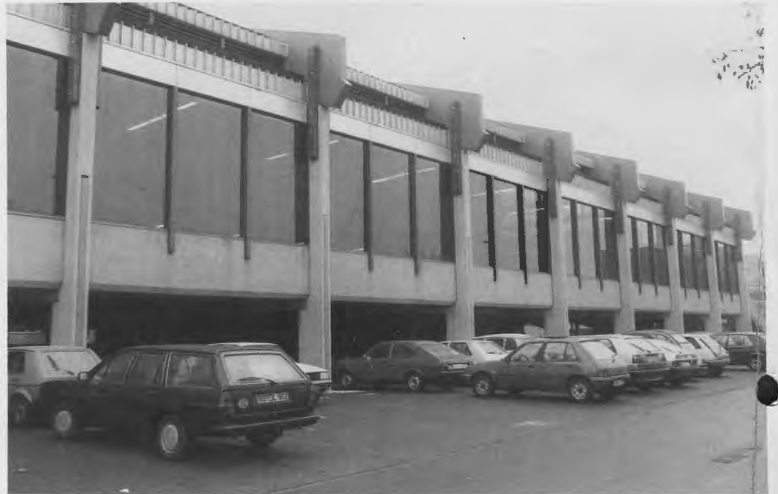
Auf Bild 1 sehen Sie es, jene Skulptur als schöpferisches Ergebnis eines Architektenwettbewerbs, mit viel Fantasie werden Sie am Fassadenbild erkennen, daß es sich hierbei um eine Eissporthalle handelt. Ganz besonders deutlich wird dies an den großflächigen Verglasungen nach allen Himmelsrichtungen hin, ohne taugliche Sonnenschutzmaßnahmen natürlich. Das gefällt ganz besonders den Schlittschuhläufern, die sich voller Wonne im Schneematsch auf der Eis-piste suhlen dürfen. Auch die Tatsache, daß die eigentliche Eislaufhalle über einem Parkdeck ruht, ist doch etwas ungewöhnlich, nicht zuletzt vom Archi-

tektekollegen sehr mutig. Sie werden bereits errahnen, welche aus der Bauphysik resultierenden Schwierigkeiten und Probleme aus den genannten Randbedingungen zwangsläufig erwachsen müssen, ganz zu schweigen von der Baukonstruktion. Etwa 70 m lang und etwa 50 m breit ist es, das gute Stück, auf Stahlbetonstützen ruhend, die freigespannte Holzkonstruktion des Daches ist mit Leichtmetallblechen gedeckt. An der Außenhülle der Eissporthalle gibt es eine ganze Reihe von Baumängeln und Bauschäden, die von meinem Büro saniert werden, über die ich aber wegen ihrer scheinbaren Banalität und fast schon Alltäglichkeit gar nicht berichten will. Nur der Vollständigkeit halber seien deswegen undichte Fenster-, Fassaden- und Dachanschlüsse genannt.

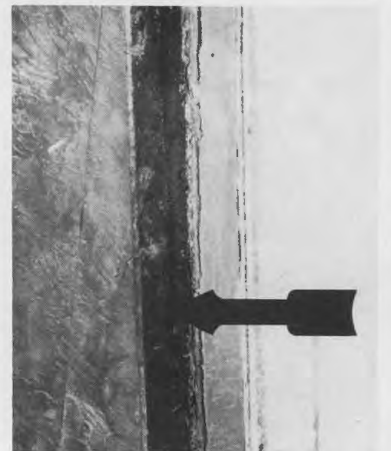
Doch betreten Sie mit mir das Innere der Eissporthalle über eine jener Fluchttüren, die sinnigerweise im rauen Eissporthallenmilieu aus Sperrholz(!) bestehen. Sie stoßen sodann auf sogenannte »Lümmelstufen« – teilweise dekorativ geschwungene Sitzgelegenheiten aus gummiplattenbeklebten Spanplatten. Da lümmeln sie sich also drauf herum, die Jugendlichen zu Hunderten während der Freitagsabenddisco mit ihren scharfen und nassen Schlittschuhkufen. Na, wie glauben Sie, sehen diese Lümmelstufen nach zehn Jahren aus?

Doch auch hiervon will ich Ihnen gar nicht näher berichten, nur am Rande, daß neue »Lümmelstufen« als Stahlkonstruktion im Rahmen der Gesamtsanierung errichtet werden. Doch genug der langen Vorrede, jetzt geht's ans Eingemachte, an die in der Halle mittig angeordnete etwa 1800 m² große Eispiste und an den diese umschließenden etwa 800 m² großen Umgang nämlich, von welchem aus über Türen in den Pistenbanden dieselbe begangen wird. Grob überschlagen etwa 2600 m² groß ist also die Eislauhalle, der Umgang wird durch eine ebenerdig liegende Fuge von der eigentlichen Eispiste getrennt. Dies ist notwendig, weil sich ja die Kälteplatte der Eispiste beim Unterkühlen auf etwa -10° C zusammenzieht und sich natürlich auch entsprechend bei Besonnung über die großzügigen Verglasungen im Sommer ausdehnt. Damit ich mir nicht den Vorwurf des Laiendarstellers einhandele: In der größten Länge kontrahiert der Beton der Kälteplatte durch Abkühlung und expandiert durch insulierende thermische Erwärmung insgesamt um 2,7 cm, bei einer Temperaturdifferenz von -10° C bis +25° C, was einer Temperaturdifferenz von 35 Kelvin entspricht. Die Längenänderung des Betons beträgt dann $35 \times 13 \times 10^{-6} \times 60 = 0,027$ (m). Besser so? Die so gequälte Fuge befindet sich direkt unter der Pistenbandenkonstruktion, wie Sie auf Bild 2 sehen. Auf Bild 3 zeige ich Ihnen die Fuge noch einmal aus nächster Nähe und zwar von oben, im letzten Stadium war sie mit bituminierten Schaumstoffbändern mehr oder minder versuchsweise dichtend gefüllt. Und so kam, was kommen mußte: Durch die Fuge floß das Wasser, Wasser vom Umgang (liebe Kollegen, eine Eissporthalle ist ein extremer Naßraum, wie Ihnen die Wasserflecken auf Bild 4 zeigen), schmelzendes Eis von der Piste, schmelzender Rauhreif aus der Fuge. Die Folgen: Es tropfte und tropfte und tropfte von oben nach unten auf das Parkdeck, unerfreulich war dabei, daß alkalisch angereichertes Wasser den Autolack verätzte. Auf Bild 5 sehen Sie das Original-Detail über die Fugenausbildung unseres Architektenkollegen, eine Dichtung des Umgangs (linke Seite) gegen Wasser findet nicht statt, die Fuge ist nicht aus der wasserführenden Ebene herausgehoben, ganz besonders tra-
